# YES 車輛認證書

認證編號 CPF04902237028

| 廠牌 Make | SUBARU |
| 車型 Model | LEGACY |

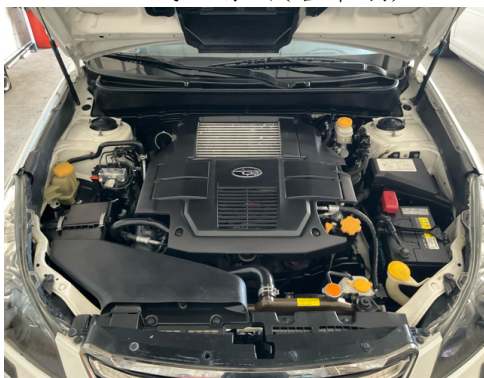
引擎室

本車引擎號碼無異常。

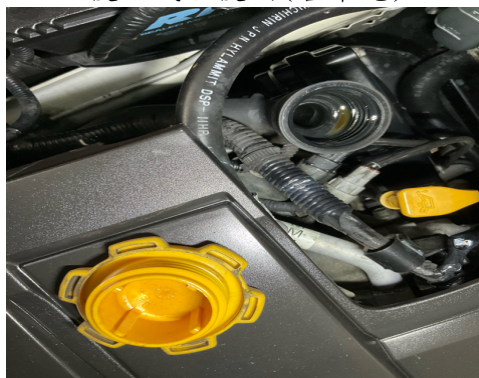
機油蓋

| 查定項目 Inspection Item | 有無異常狀況 Findings | | 備註事項 |
|---|---|---|---|
| 機油油量、油質有無異常 | <input type="radio"/> 有 | <input checked="" type="radio"/> 無 | |

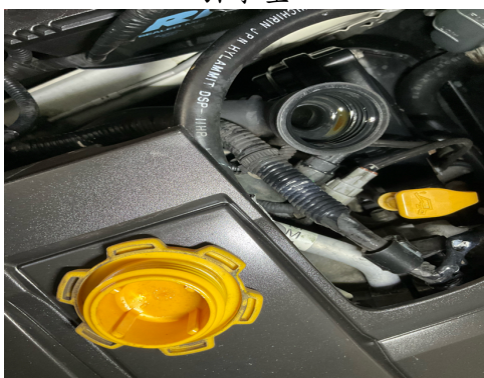
水箱蓋

| 查定項目 Inspection Item | 有無異常狀況 Findings | | 備註事項 |
|---|---|---|---|
| 冷卻水有無添加防鏽劑 | <input type="radio"/> 有 | <input checked="" type="radio"/> 無 | |

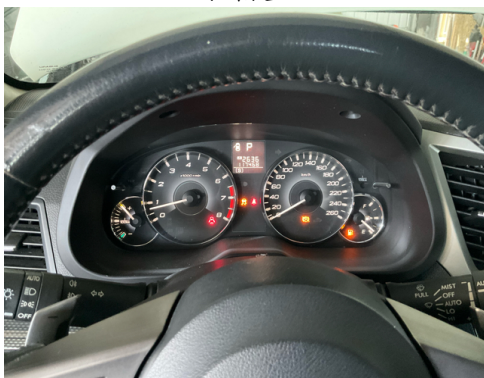
| 現況實車里程 Mileage<br>(僅揭露，不具保證效力) | 117,486 |

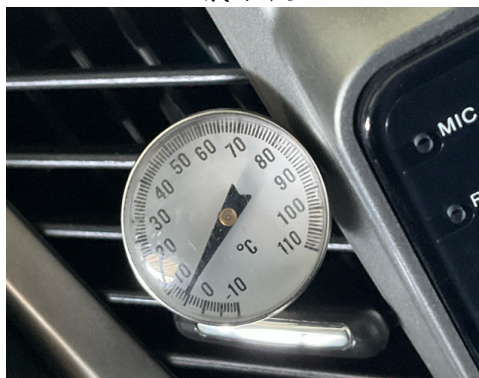
空調溫度

| 查定項目 Inspection Item | 有無異常狀況 Findings | | 備註事項 |
|---|---|---|---|
| 前空調冷氣作動中央出風口溫度 | 7°C | | |
