# YES 車輛認證書

認證編號 CPF04902239020

| 車型 Model | MAZDA5 |

## 車輛認證總結報告 Vehicle Inspection Findings

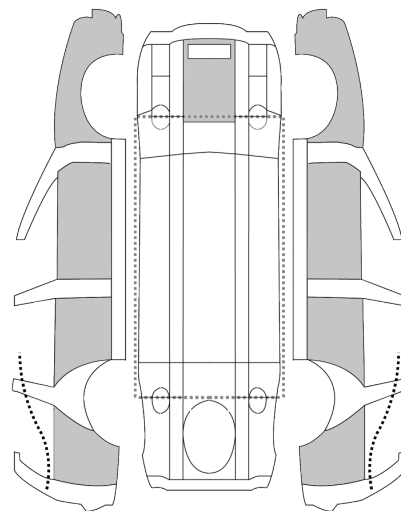
車骨結構圖

本車體骨架結構無修復跡象。
