# YES 車輛認證書

認證編號 CPF04902239039

| 廠牌 Make | TOYOTA |
| 車型 Model | PRIUS |

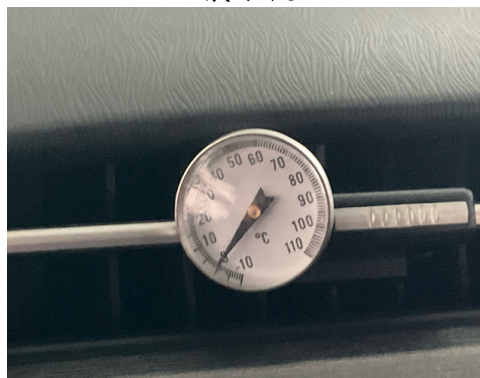
空調溫度

| 查定項目 Inspection Item | 有無異常狀況 Findings | | 備註事項 |
|---|---|---|---|
| 前空調冷氣作動中央出風口溫度 | 5°C | | |
