# YES 車輛認證書

認證編號 CPF0490223B093

| 廠牌 Make | SUZUKI |
| 車型 Model | SX4 |

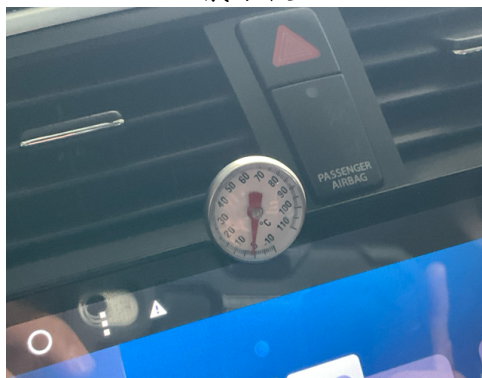
空調溫度

| 查定項目 Inspection Item | 有無異常狀況 Findings | | 備註事項 |
|---|---|---|---|
| 前空調冷氣作動中央出風口溫度 | | 3 °C | |
