# YES 車輛認證書

## 車輛認證總結報告 Vehicle Inspection Findings

認證編號 CPF0490223C085

| 車型 Model | MINI COOPER |

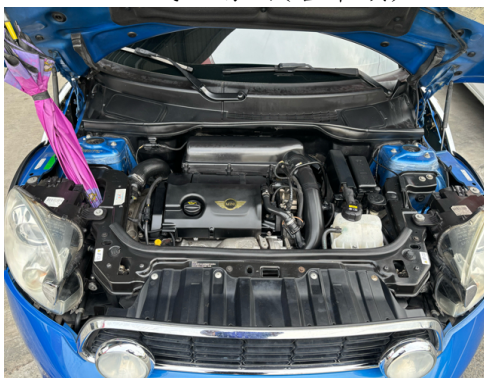
引擎室

本車引擎號碼無異常。

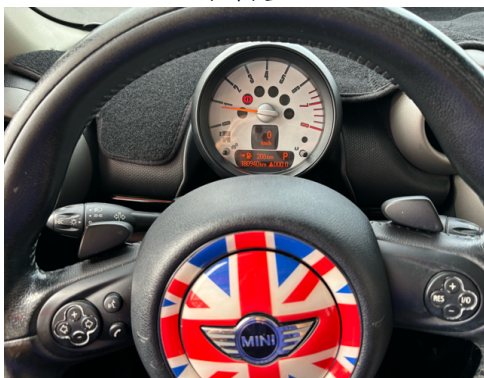
| 現況實車里程 Mileage<br>(僅揭露，不具保證效力) | 180,940 |

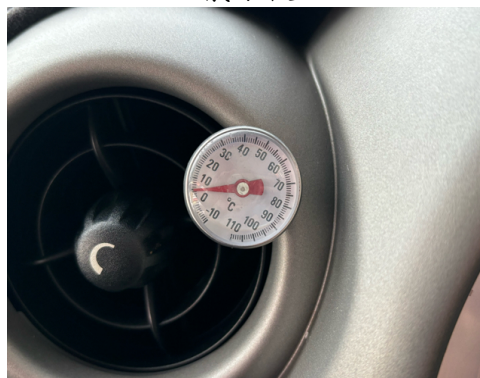
空調溫度

| 查定項目 Inspection Item | 有無異常狀況 Findings | | 備註事項 |
|---|---|---|---|
| 前空調冷氣作動中央出風口溫度 | 6°C | | |
