# YES 車輛認證書

認證編號 CPF04902244022

| 廠牌 Make | HYUNDAI |
| 車型 Model | SANTA FE |

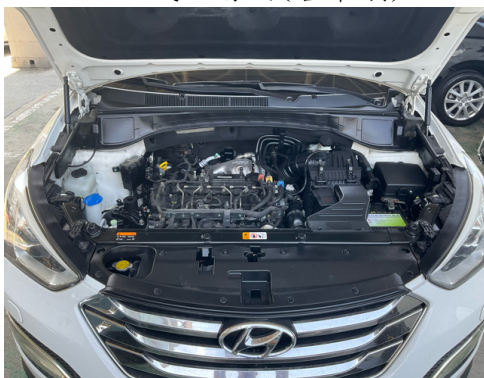
引擎室

| 查定項目 Inspection Item | 有無異常狀況 Findings | | 備註事項 |
|---|---|---|---|
| 外觀有無漏油/水跡象 | <input checked="" type="radio"/> 有 | <input type="radio"/> 無 | |

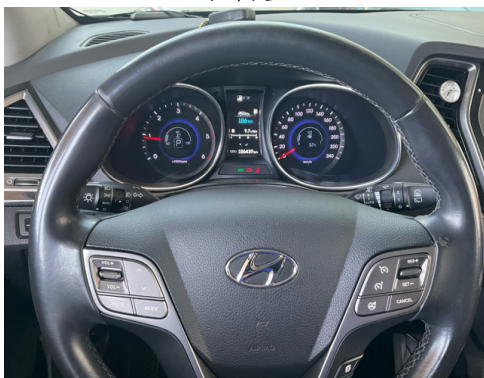
| 現況實車里程 Mileage<br>(僅揭露，不具保證效力) | 186,439 |

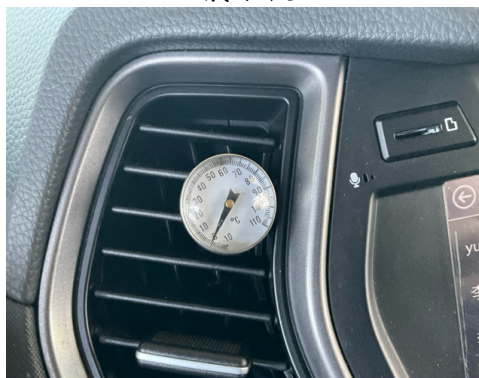
空調溫度

| 查定項目 Inspection Item | 有無異常狀況 Findings | | 備註事項 |
|---|---|---|---|
| 前空調冷氣作動中央出風口溫度 | | 4°C | |
