認證編號 CPF04902244048

## 車輛資料 Vehicle Information

## 車輛認證總結報告 Vehicle Inspection Findings

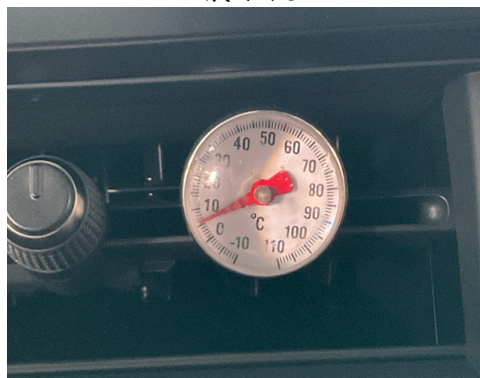
空調溫度

| 查定項目 Inspection Item | 有無異常狀況 Findings | | 備註事項 |
|---|---|---|---|
| 前空調冷氣作動中央出風口溫度 | 6°C | | |
