# YES 車輛認證書

認證編號 CPF04902246060

| 廠牌 Make | BMW |
| 車型 Model | 5 SERIES |

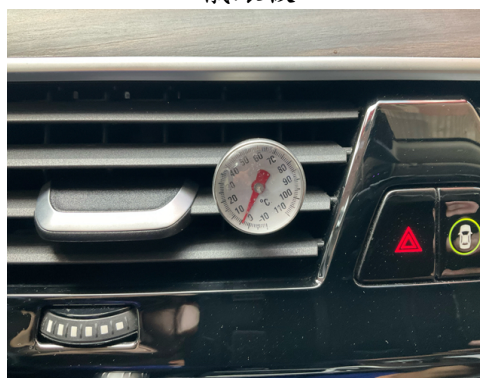
空調溫度

| 查定項目 Inspection Item | 有無異常狀況 Findings | | 備註事項 |
|---|---|---|---|
| 前空調冷氣作動中央出風口溫度 | 4°C | | |
