# YES 車輛認證書

認證編號 CPF04902247046

| 車型 Model | TOURAN |
| 年份 Year | 2019/07 |

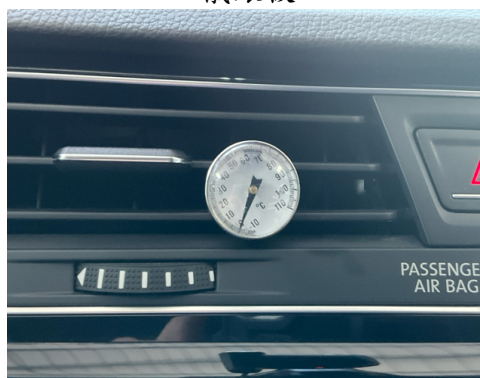
空調溫度

| 查定項目 Inspection Item | 有無異常狀況 Findings | | 備註事項 |
|---|---|---|---|
| 前空調冷氣作動中央出風口溫度 | 3°C | | |
