# YES 車輛查定報告

**查定編號** CPF04902249040

| 廠牌 Make | MASERATI |
| 車型 Model | GHIBLI |

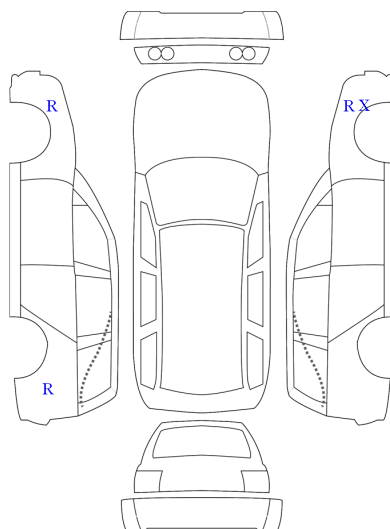
車體外觀圖

右前方有鈑修痕。  
左側有鈑修痕。  
左前方有鈑修痕。  
左後方有鈑修痕。  
正前方有鈑修痕。  
正後方有鈑修痕。

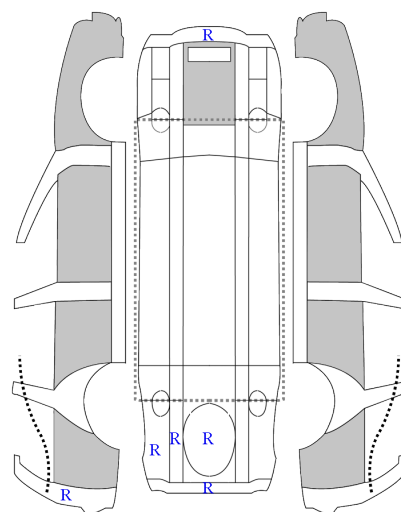
車骨結構圖

無此檢查項目  
無任何異常之痕跡。  
無任何泡水之痕跡。  
異常

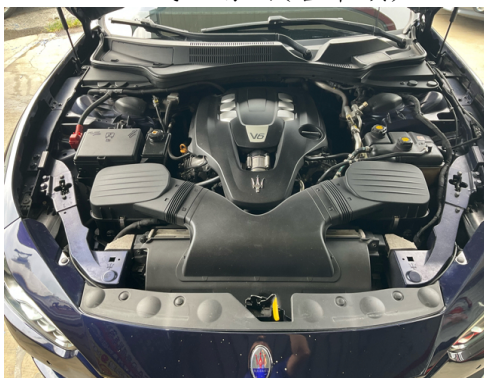
引擎室

| 查定項目 Inspection Item | 有無異常狀況 Findings | | 備註事項 |
|---|---|---|---|
| 外觀有無漏油/水跡象 | <input checked="" type="radio"/> 有 | <input type="radio"/> 無 | |

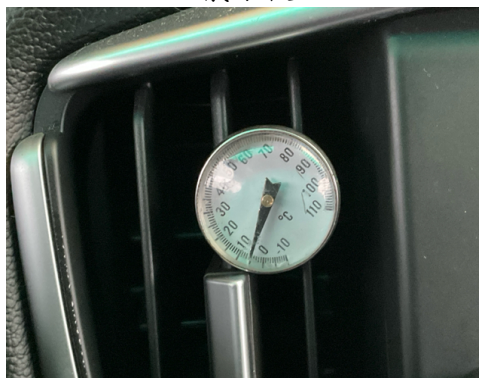
空調溫度

| 查定項目 Inspection Item | 有無異常狀況 Findings | | 備註事項 |
|---|---|---|---|
| 前空調冷氣作動中央出風口溫度 | 6°C | | |
