# YES 車輛認證書

認證編號 CPF04902249092

| 廠牌 Make | TOYOTA |
| 車型 Model | RAV4 |

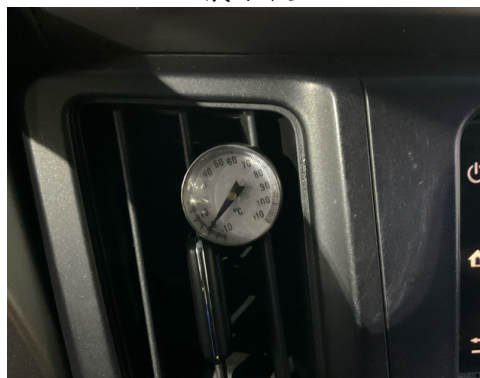
空調溫度

| 查定項目 Inspection Item | 有無異常狀況 Findings | | 備註事項 |
|---|---|---|---|
| 前空調冷氣作動中央出風口溫度 | 3°C | | |
