# YES 車輛認證書

認證編號 CPF0490224A060

| 車型 Model | TOURAN |
| 年份 Year | 2012/06 |

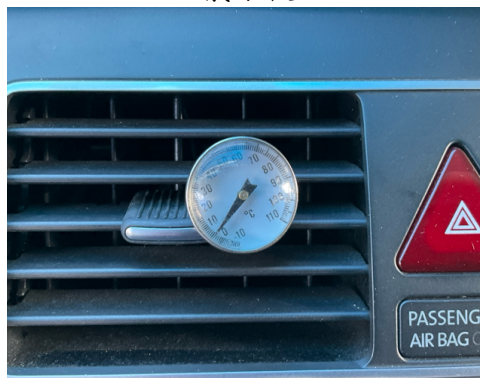
空調溫度

| 查定項目 Inspection Item | 有無異常狀況 Findings | | 備註事項 |
|---|---|---|---|
| 前空調冷氣作動中央出風口溫度 | 5°C | | |
