# YES 車輛認證書

認證編號 CPF0490224A101

| 廠牌 Make | HONDA |
| 車型 Model | CR-V |

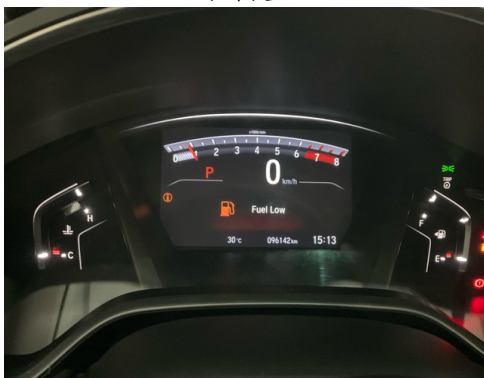
| 現況實車里程 Mileage<br>(僅揭露，不具保證效力) | 96,142 |

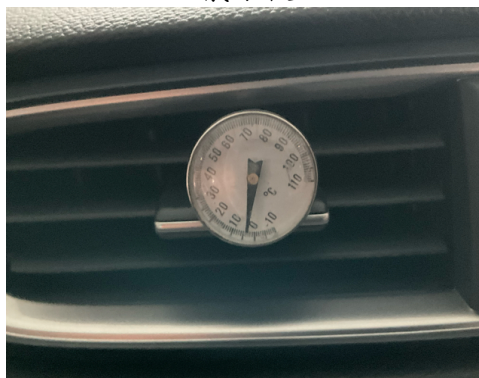
空調溫度

| 查定項目 Inspection Item | 有無異常狀況 Findings | | 備註事項 |
|---|---|---|---|
| 前空調冷氣作動中央出風口溫度 | 5°C | | |
