# YES 車輛認證書

## 車輛認證總結報告 Vehicle Inspection Findings

認證編號 CPF0490224A104

### 車輛資料 Vehicle Information

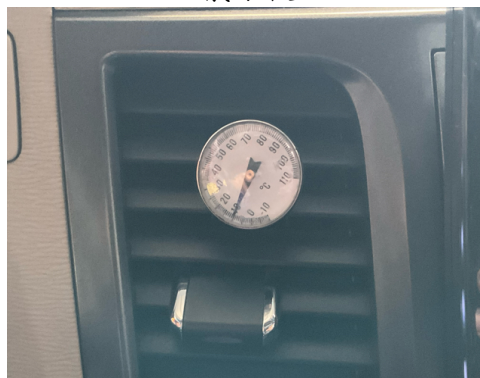
空調溫度

| 查定項目 Inspection Item | 有無異常狀況 Findings | | 備註事項 |
|---|---|---|---|
| 前空調冷氣作動中央出風口溫度 | 11°C | | |
