# YES 車輛認證書

認證編號 CPF0490224B034

| 車型 Model | S-CLASS |

## 車輛認證總結報告 Vehicle Inspection Findings

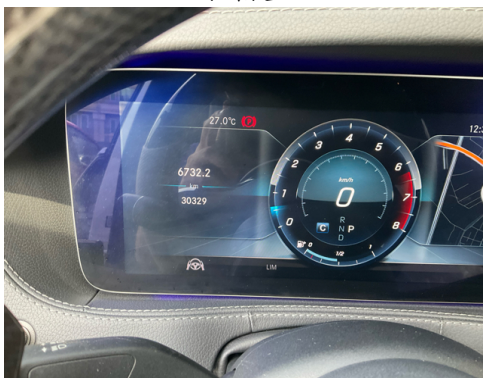
| 現況實車里程 Mileage<br>(僅揭露, 不具保證效力) | 30,329 |

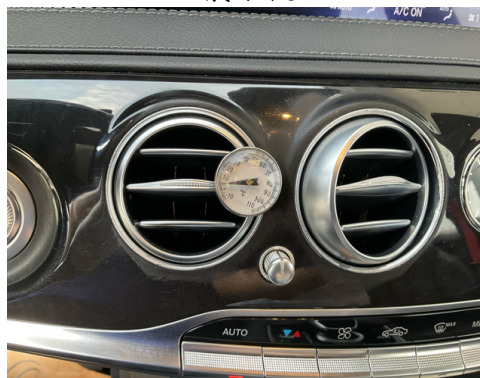
空調溫度

| 查定項目 Inspection Item | 有無異常狀況 Findings | | 備註事項 |
|---|---|---|---|
| 前空調冷氣作動中央出風口溫度 | 5°C | | |
