認證編號 CPF0490224C008

## 車輛資料 Vehicle Information

## 車輛認證總結報告 Vehicle Inspection Findings

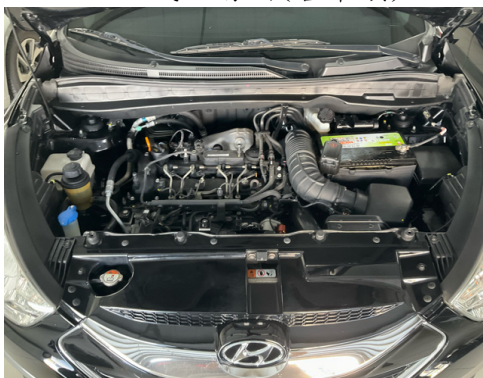
引擎室

本車引擎號碼無異常。

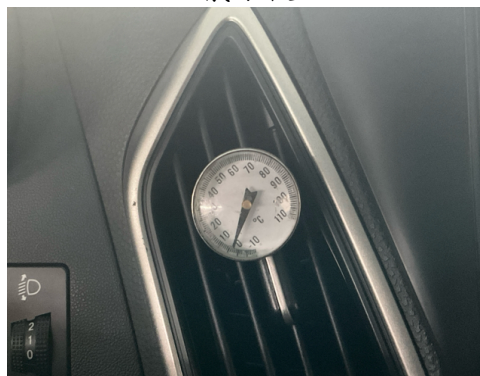
空調溫度

| 查定項目 Inspection Item | 有無異常狀況 Findings | | 備註事項 |
|---|---|---|---|
| 前空調冷氣作動中央出風口溫度 | 4°C | | |
