認證編號 CPF0490224C040

## 車輛資料 Vehicle Information

## 車輛認證總結報告 Vehicle Inspection Findings

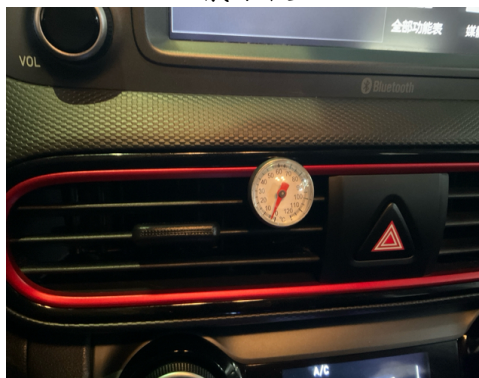
空調溫度

| 5. 前空調風速開關各段風速 | 正常 | 6. 前空調冷氣作動中央出風口溫度 | 4°C |
