認證編號 CPF0490224C111

廠牌 Make	MITSUBISHI
車型 Model	OUTLANDER
年份 Year	2014/02
排氣量 Displacement	2,359
車身號碼 VIN	X503****
引擎號碼 Engine Number	***2D0337**
現況實車里程 Mileage (僅揭露, 不具保證效力)	118,707

車輛認證總結報告 Vehicle Inspection Findings

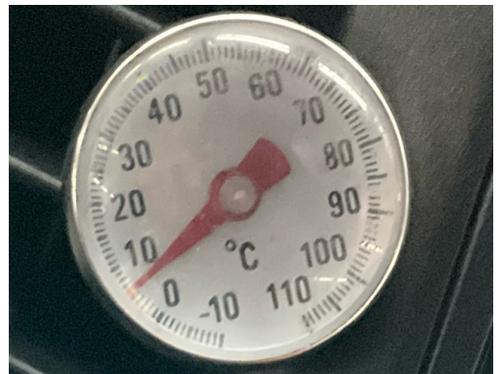
空調溫度

1. 檢查室外氣溫	20°C	2. 後空調冷氣作動中央出風口溫度	無此項目
3. 冷凝器散熱風扇有無運轉異常	正常	4. 前空調冷氣A/C開關燈號	正常
5. 前空調風速開關各段風速	正常	6. 前空調冷氣作動中央出風口溫度	4°C
7. 後空調冷氣A/C開關燈號	無此項目	8. 後空調風速開關各段風速	無此項目
