認證編號 CPF0490224C123

## 車輛資料 Vehicle Information

## 車輛認證總結報告 Vehicle Inspection Findings

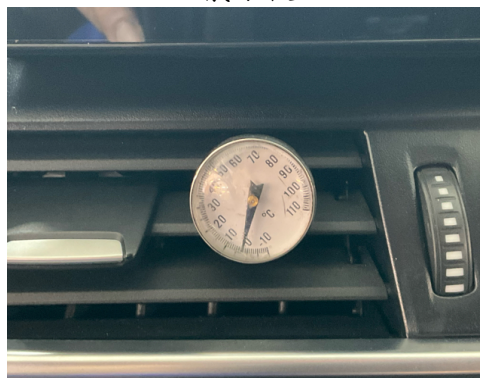
空調溫度

| 5. 前空調風速開關各段風速 | 正常 | 6. 前空調冷氣作動中央出風口溫度 | 3°C |
