認證編號 CPF04902252019

## 車輛資料 Vehicle Information

## 車輛認證總結報告 Vehicle Inspection Findings

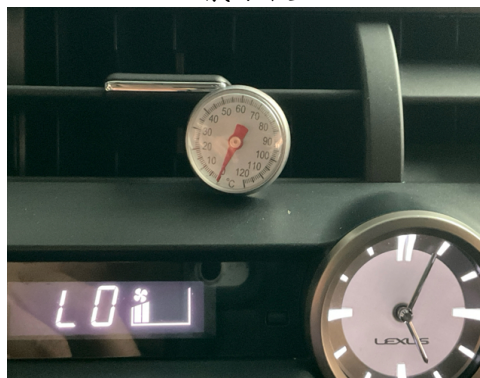
空調溫度

| 5. 前空調風速開關各段風速 | 正常 | 6. 前空調冷氣作動中央出風口溫度 | 1°C |
