# YES 車輛認證書

認證編號 CPF04902252021

| 廠牌 Make | TOYOTA |
| 車型 Model | ALTIS |

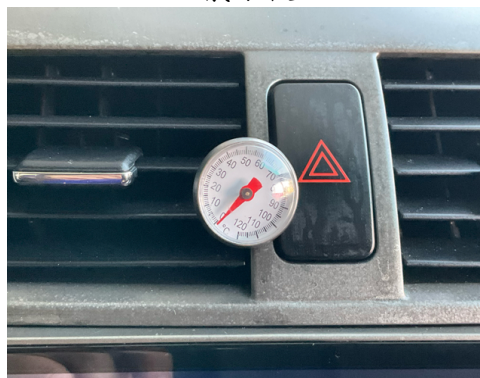
空調溫度

| 5. 前空調風速開關各段風速 | 正常 | 6. 前空調冷氣作動中央出風口溫度 | -2°C |
