# YES 車輛認證書

認證編號 CPF04902252040

| 車型 Model | KingCab/大穩發 |

## 車輛認證總結報告 Vehicle Inspection Findings

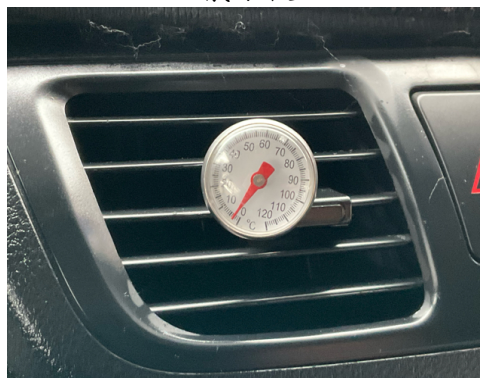
空調溫度

| 5. 前空調風速開關各段風速 | 正常 | 6. 前空調冷氣作動中央出風口溫度 | 6°C |
