認證編號 CPF04902252042

## 車輛資料 Vehicle Information

## 車輛認證總結報告 Vehicle Inspection Findings

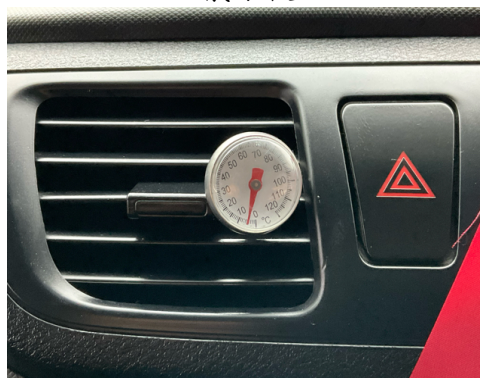
空調溫度

| 5. 前空調風速開關各段風速 | 正常 | 6. 前空調冷氣作動中央出風口溫度 | 4°C |
