認證編號 CPF04902252077

## 車輛資料 Vehicle Information

## 車輛認證總結報告 Vehicle Inspection Findings

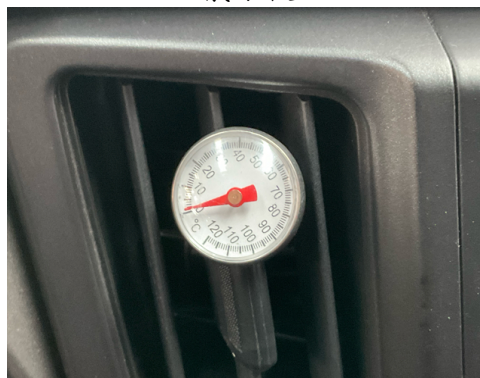
空調溫度

| 5. 前空調風速開關各段風速 | 正常 | 6. 前空調冷氣作動中央出風口溫度 | 3°C |
