認證編號 CPF04902253069

## 車輛資料 Vehicle Information

## 車輛認證總結報告 Vehicle Inspection Findings

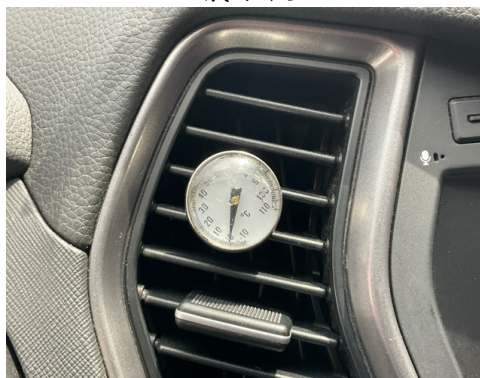
空調溫度

| 5. 前空調風速開關各段風速 | 正常 | 6. 前空調冷氣作動中央出風口溫度 | 2°C |
