認證編號 CPF04902254038

## 車輛資料 Vehicle Information

## 車輛認證總結報告 Vehicle Inspection Findings

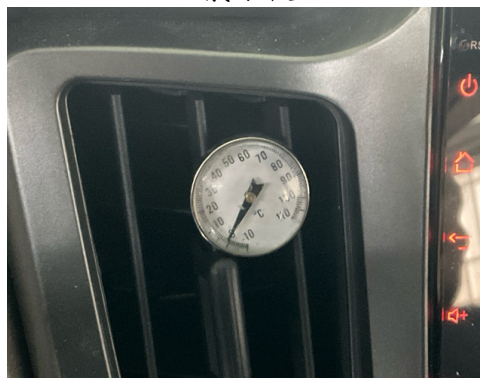
空調溫度

| 5. 前空調風速開關各段風速 | 正常 | 6. 前空調冷氣作動中央出風口溫度 | 5°C |
