# YES 車輛認證書

認證編號 CPF04902254095

| 車型 Model | COLT PLUS |

## 車輛認證總結報告 Vehicle Inspection Findings

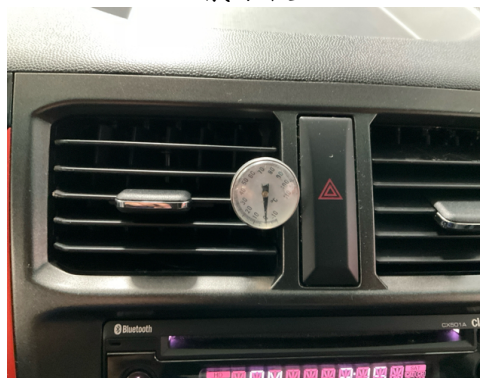
空調溫度

| 5. 前空調風速開關各段風速 | 正常 | 6. 前空調冷氣作動中央出風口溫度 | 3°C |
