# YES 車輛認證書

認證編號 CPF04902254107

| 廠牌 Make | FORD |
| 車型 Model | FOCUS |

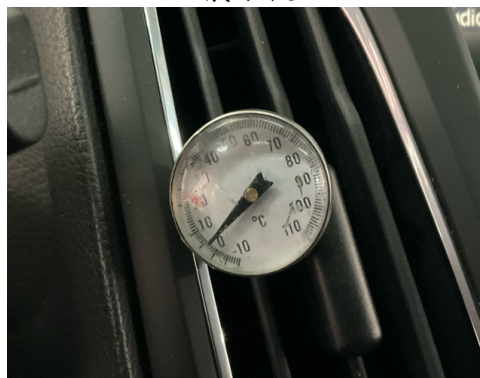
空調溫度

| 5. 前空調風速開關各段風速 | 正常 | 6. 前空調冷氣作動中央出風口溫度 | 30°C |
