# YES 車輛認證書

認證編號 CPF04902254115

| 廠牌 Make | NISSAN |
| 車型 Model | LIVINA |

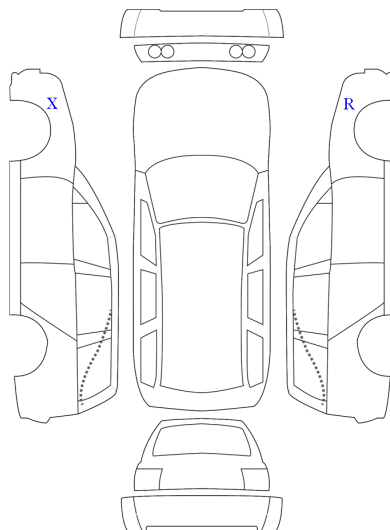
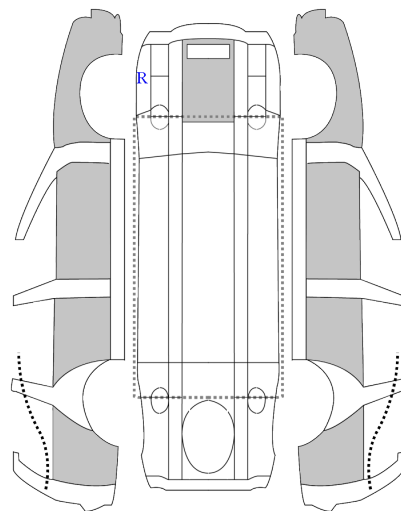
本車引擎號碼無異常。 S 鈑件鏽蝕、斑剝或鏽穿  
本車車身號碼無異常。 B 受損面積約一個拳頭(含)以上  
本車輛無泡水跡象。 R 鈑件校正痕跡  
本車體骨架結構無修復跡象。 X 更換

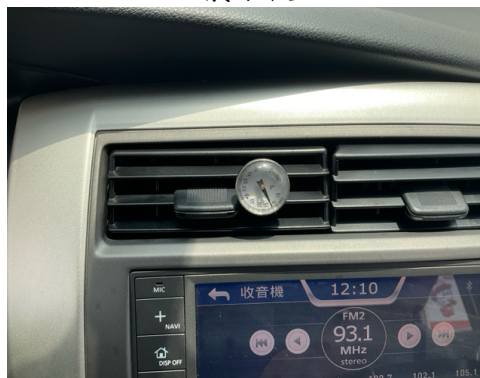
空調溫度

| 5. 前空調風速開關各段風速 | 正常 | 6. 前空調冷氣作動中央出風口溫度 | 3°C |
