認證編號 CPF04902254120

## 車輛資料 Vehicle Information

## 車輛認證總結報告 Vehicle Inspection Findings

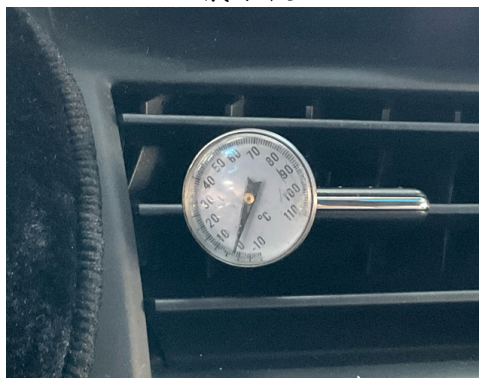
空調溫度

| 5. 前空調風速開關各段風速 | 正常 | 6. 前空調冷氣作動中央出風口溫度 | 3°C |
