認證編號 CPF04902254127

## 車輛資料 Vehicle Information

## 車輛認證總結報告 Vehicle Inspection Findings

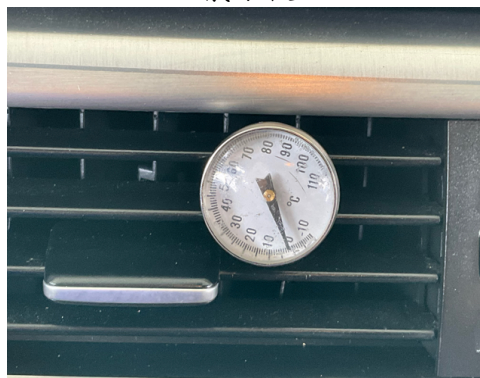
空調溫度

| 5. 前空調風速開關各段風速 | 正常 | 6. 前空調冷氣作動中央出風口溫度 | 5°C |
