認證編號 CPF04902255045

## 車輛資料 Vehicle Information

## 車輛認證總結報告 Vehicle Inspection Findings

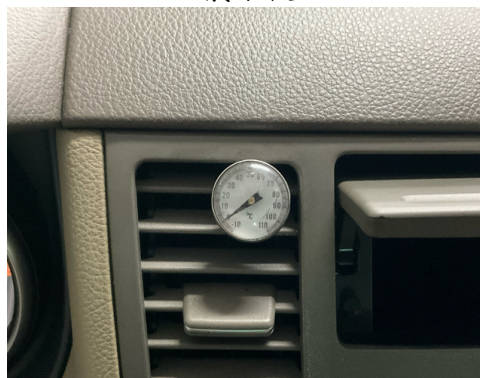
空調溫度

| 5. 前空調風速開關各段風速 | 正常 | 6. 前空調冷氣作動中央出風口溫度 | 1°C |
