認證編號 CPF04902255062

## 車輛資料 Vehicle Information

## 車輛認證總結報告 Vehicle Inspection Findings

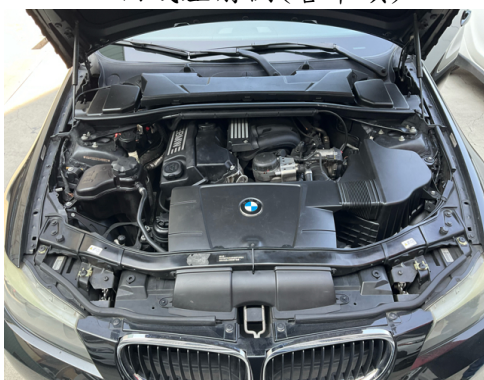
引擎室

| 5. 外觀有無漏油/水跡象 | 異常 | 6. 運轉時有無抖動或異常聲響 | 正常 |

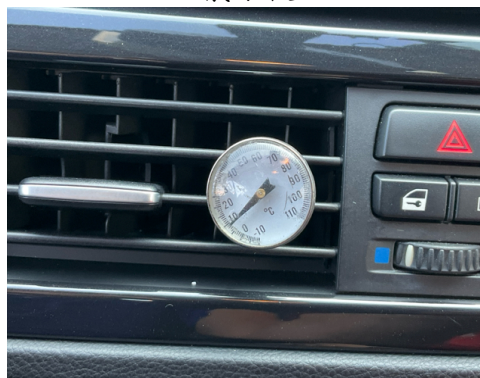
空調溫度

| 5. 前空調風速開關各段風速 | 正常 | 6. 前空調冷氣作動中央出風口溫度 | 7°C |
