認證編號 CPF04902255075

## 車輛資料 Vehicle Information

## 車輛認證總結報告 Vehicle Inspection Findings

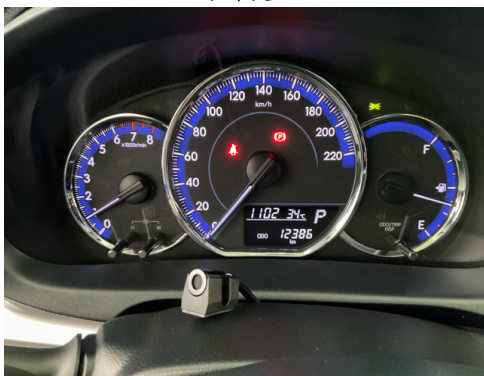
| 現況實車里程 Mileage<br>(僅揭露，不具保證效力) | 12,386 |
