認證編號 CPF04902255088

## 車輛資料 Vehicle Information

## 車輛認證總結報告 Vehicle Inspection Findings

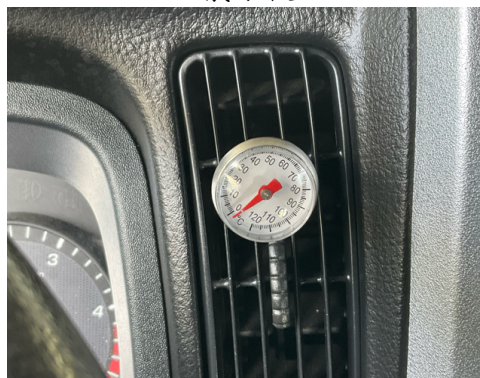
空調溫度

| 5. 前空調風速開關各段風速 | 正常 | 6. 前空調冷氣作動中央出風口溫度 | 3°C |
