認證編號 CPF04902255093

## 車輛資料 Vehicle Information

## 車輛認證總結報告 Vehicle Inspection Findings

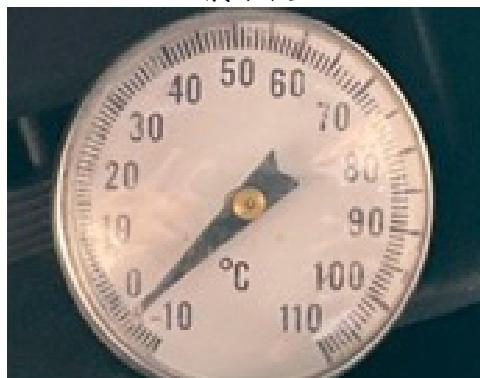
空調溫度

| 5. 前空調風速開關各段風速 | 正常 | 6. 前空調冷氣作動中央出風口溫度 | 3°C |
