認證編號 CPF04902255108

## 車輛資料 Vehicle Information

## 車輛認證總結報告 Vehicle Inspection Findings

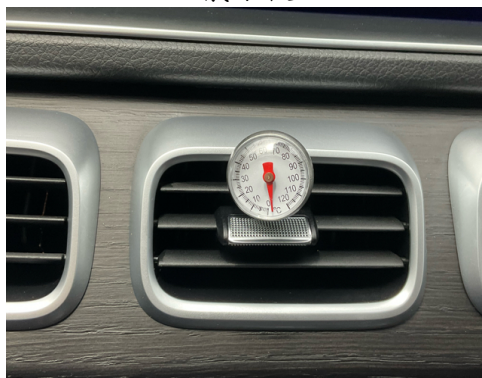
空調溫度

| 5. 前空調風速開關各段風速 | 正常 | 6. 前空調冷氣作動中央出風口溫度 | -3°C |
