認證編號 CPF04902256003

## 車輛資料 Vehicle Information

## 車輛認證總結報告 Vehicle Inspection Findings

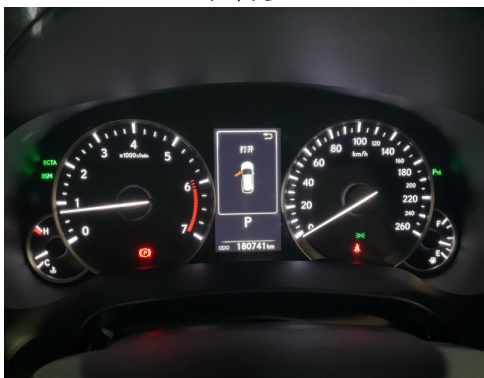
| 現況實車里程 Mileage<br>(僅揭露，不具保證效力) | 180,741 |

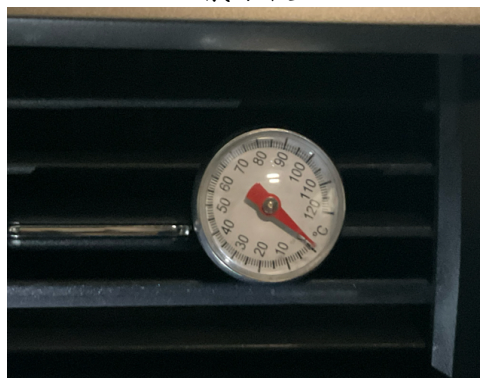
空調溫度

| 5. 前空調風速開關各段風速 | 正常 | 6. 前空調冷氣作動中央出風口溫度 | 2°C |
