認證編號 CPF04902256004

## 車輛資料 Vehicle Information

## 車輛認證總結報告 Vehicle Inspection Findings

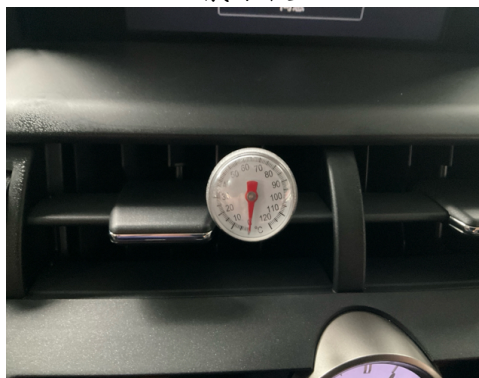
空調溫度

| 5. 前空調風速開關各段風速 | 正常 | 6. 前空調冷氣作動中央出風口溫度 | 4°C |
