# YES 車輛認證書

認證編號 CPF04902256015

| 車型 Model | DELICA |

## 車輛認證總結報告 Vehicle Inspection Findings

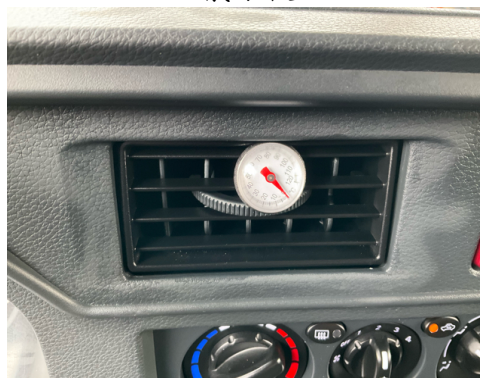
空調溫度

| 5. 前空調風速開關各段風速 | 正常 | 6. 前空調冷氣作動中央出風口溫度 | 1°C |
