認證編號 CPF04902256018

## 車輛資料 Vehicle Information

## 車輛認證總結報告 Vehicle Inspection Findings

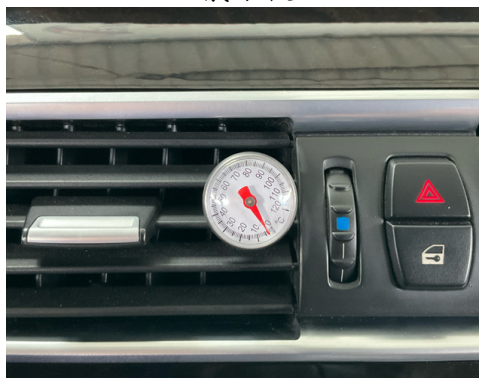
空調溫度

| 5. 前空調風速開關各段風速 | 正常 | 6. 前空調冷氣作動中央出風口溫度 | 4°C |
