認證編號 CPF04902256068

## 車輛資料 Vehicle Information

## 車輛認證總結報告 Vehicle Inspection Findings

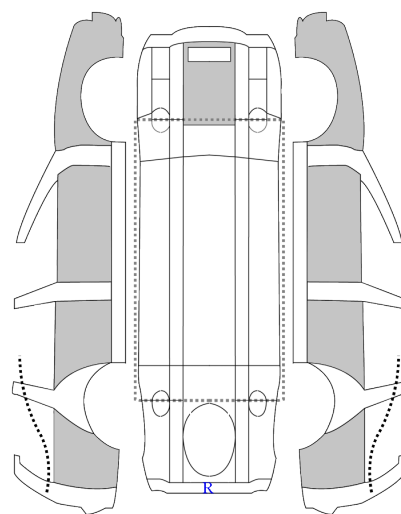
車骨結構圖

本車體骨架結構無修復跡象。

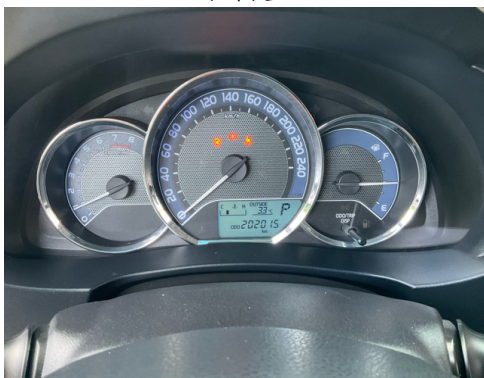
| 現況實車里程 Mileage<br>(僅揭露，不具保證效力) | 202,015 |

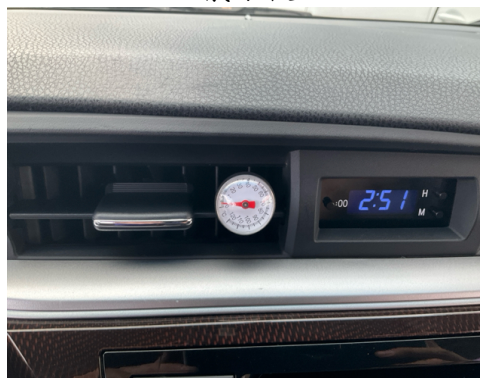
空調溫度

| 5. 前空調風速開關各段風速 | 正常 | 6. 前空調冷氣作動中央出風口溫度 | 4°C |
