# YES 車輛認證書

認證編號 CPF04902256104

| 廠牌 Make | FORD |
| 車型 Model | FOCUS |

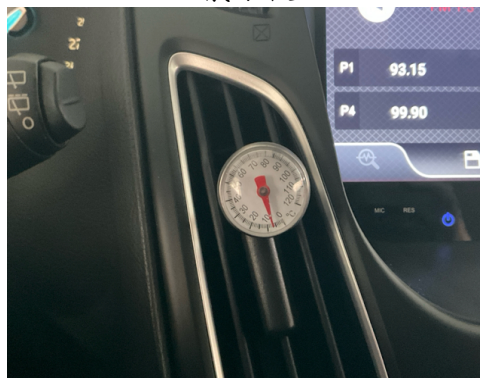
空調溫度

| 5. 前空調風速開關各段風速 | 正常 | 6. 前空調冷氣作動中央出風口溫度 | 6°C |
