認證編號 CPF04902256106

## 車輛資料 Vehicle Information

## 車輛認證總結報告 Vehicle Inspection Findings

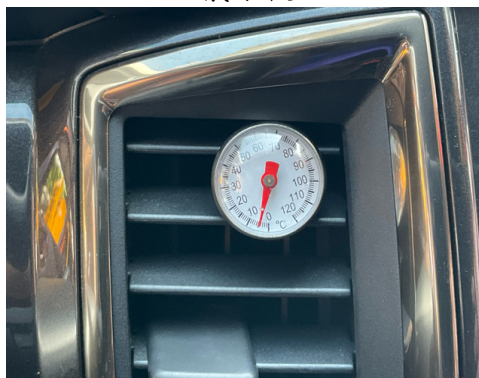
空調溫度

| 5. 前空調風速開關各段風速 | 正常 | 6. 前空調冷氣作動中央出風口溫度 | 5°C |
