認證編號 CPF04902256121

## 車輛資料 Vehicle Information

## 車輛認證總結報告 Vehicle Inspection Findings

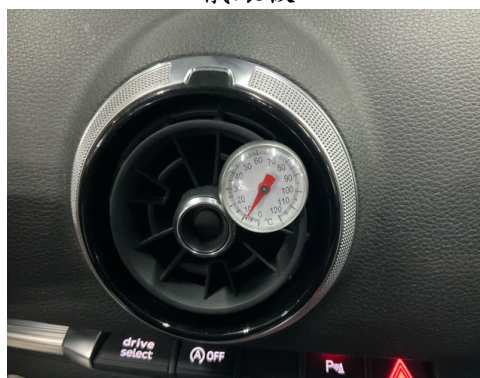
空調溫度

| 5. 前空調風速開關各段風速 | 正常 | 6. 前空調冷氣作動中央出風口溫度 | 6°C |
