認證編號 CPF04902256128

## 車輛資料 Vehicle Information

## 車輛認證總結報告 Vehicle Inspection Findings

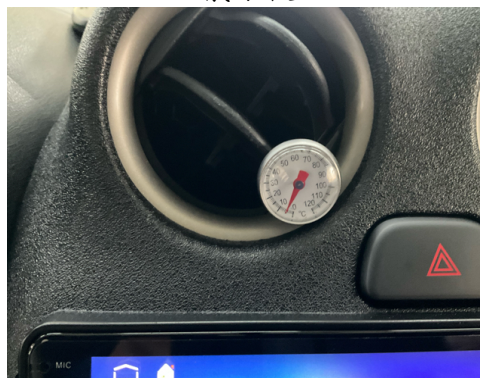
空調溫度

| 5. 前空調風速開關各段風速 | 正常 | 6. 前空調冷氣作動中央出風口溫度 | 5°C |
