認證編號 CPF04902256132

## 車輛資料 Vehicle Information

## 車輛認證總結報告 Vehicle Inspection Findings

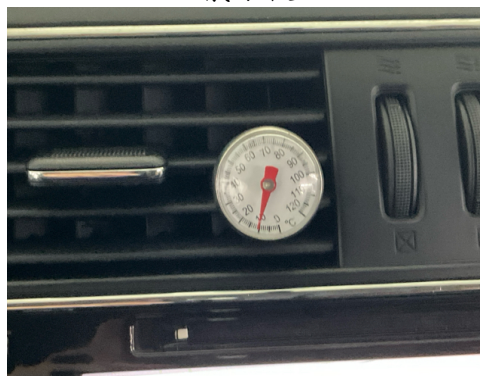
空調溫度

| 5. 前空調風速開關各段風速 | 正常 | 6. 前空調冷氣作動中央出風口溫度 | 9°C |
