認證編號 CPF04902256174

## 車輛資料 Vehicle Information

## 車輛認證總結報告 Vehicle Inspection Findings

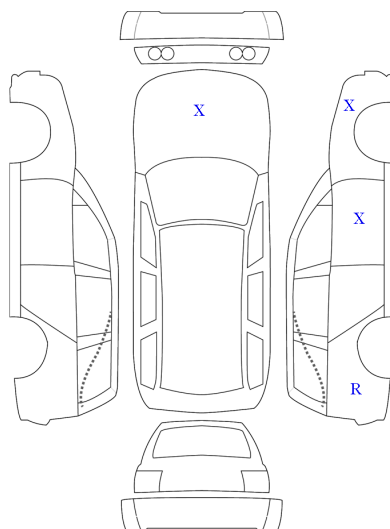
車體外觀圖

④ 鈑件鏽蝕、斑剝或鏽穿

B 受損面積約一個拳頭(含)以上

R 鈑件校正痕跡

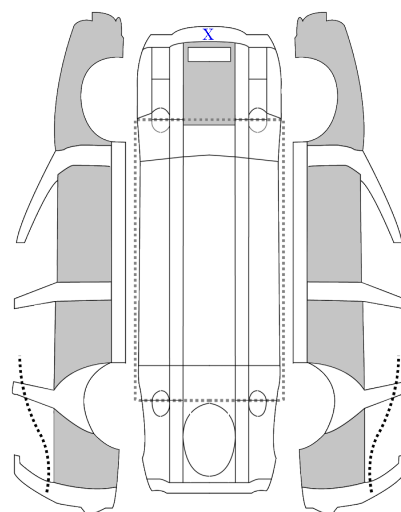
車骨結構圖

本車體骨架結構無修復跡象。 X 更換

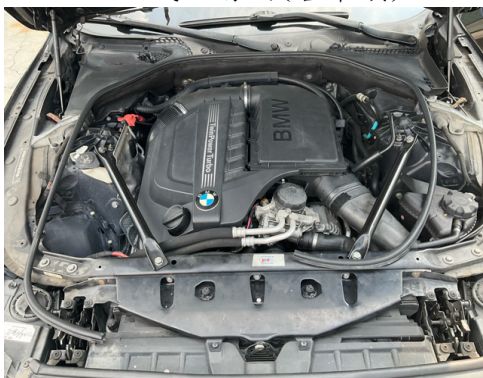
引擎室

| 5. 外觀有無漏油/水跡象 | 異常 | 6. 運轉時有無抖動或異常聲響 | 正常 |

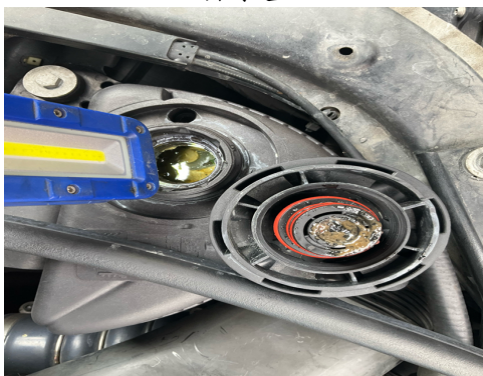
水箱蓋

| 11. 冷卻水有無添加防鏽劑 | 異常 | | |

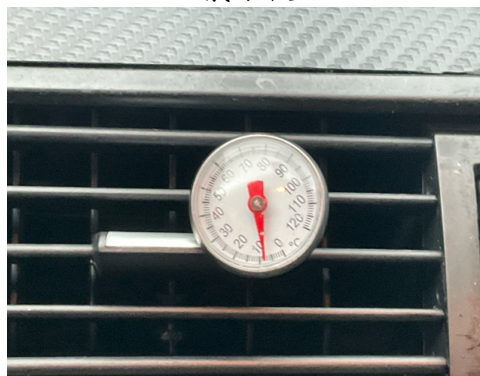
空調溫度

| 5. 前空調風速開關各段風速 | 正常 | 6. 前空調冷氣作動中央出風口溫度 | 7°C |
