認證編號 CPF04902257040

## 車輛資料 Vehicle Information

## 車輛認證總結報告 Vehicle Inspection Findings

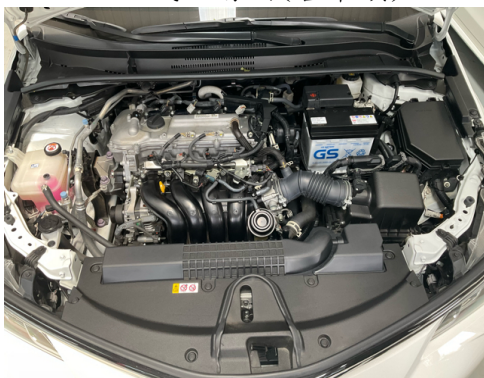
引擎室

| 5. 外觀有無漏油/水跡象 | 正常 | 6. 運轉時有無抖動或異常聲響 | 正常 |

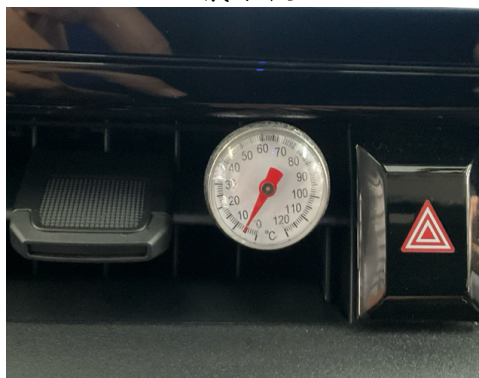
空調溫度

| 5. 前空調風速開關各段風速 | 正常 | 6. 前空調冷氣作動中央出風口溫度 | 5°C |
