# YES 車輛認證書

## 車輛認證總結報告 Vehicle Inspection Findings

認證編號 CPF04902257048

| 車型 Model | COROLLA CROSS |

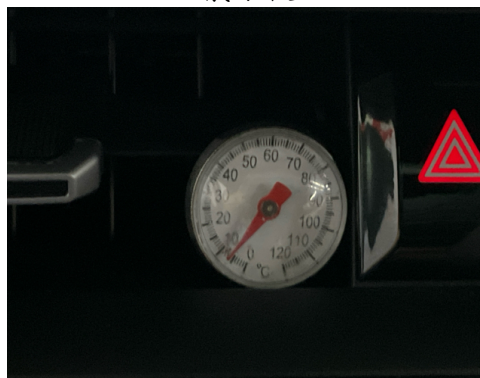
空調溫度

| 5. 前空調風速開關各段風速 | 正常 | 6. 前空調冷氣作動中央出風口溫度 | 7°C |
